INDAGINI SOLAI PLESSO SCOLASTICO VIA VENINI 78/80 MILANO

Prove in sito
Relazione Tecnica

Rif. 18CO12347

Comune di Milano

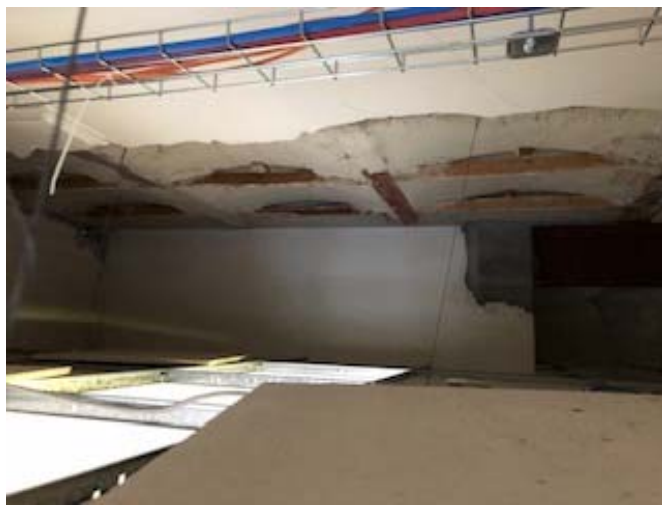
In questo piano l'unica criticità è stata riscontrata nel solaio dell'atrio di fronte all'ascensore. La messa in opera della pendinatura del controsoffitto e di putrelle ha rovinato in maniera abbastanza importante tutta la struttura di intonaco armato presente, molto simile a quella riscontrata nel piano secondo. Per il resto i pendini dei controsoffitti sono del tipo sganciabile, sempre attaccati alle pignatte.

Piano terra – solaio ammalorato ingresso

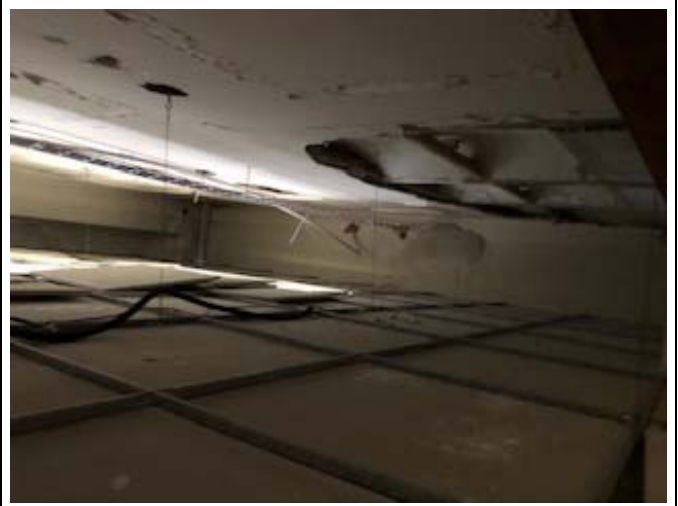
Piano terra – solaio ammalorato ingresso

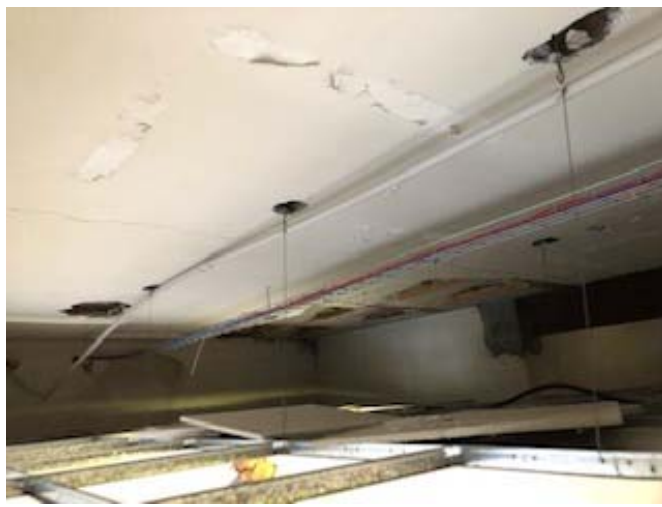
Piano terra – solaio ammalorato ingresso

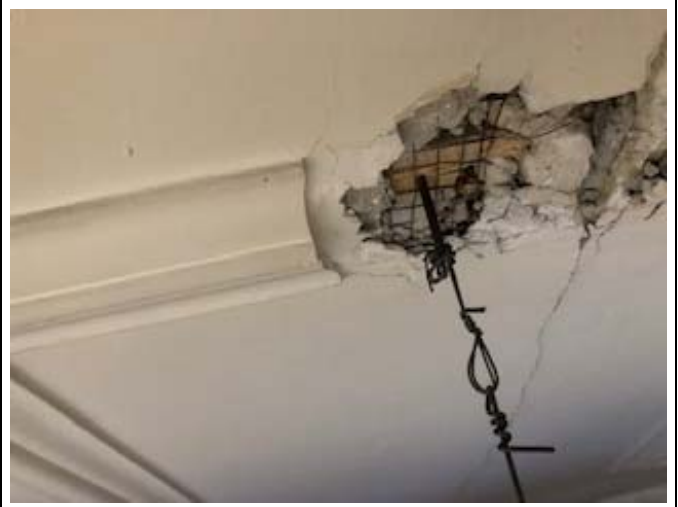
Piano terra – solaio ammalorato ingresso

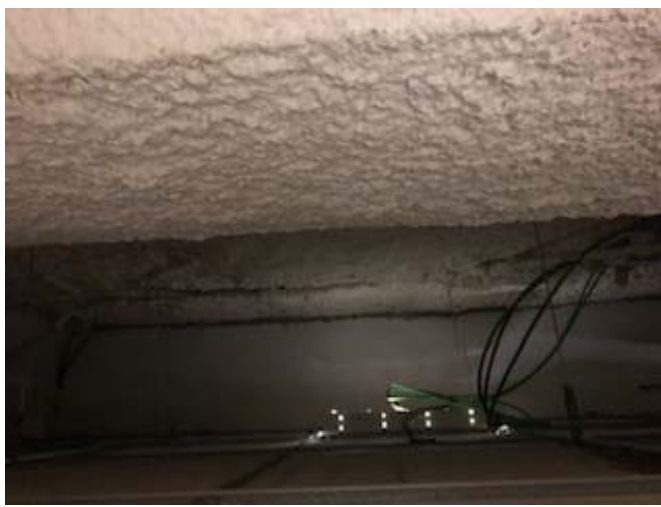
Piano terra – zona con schiuma

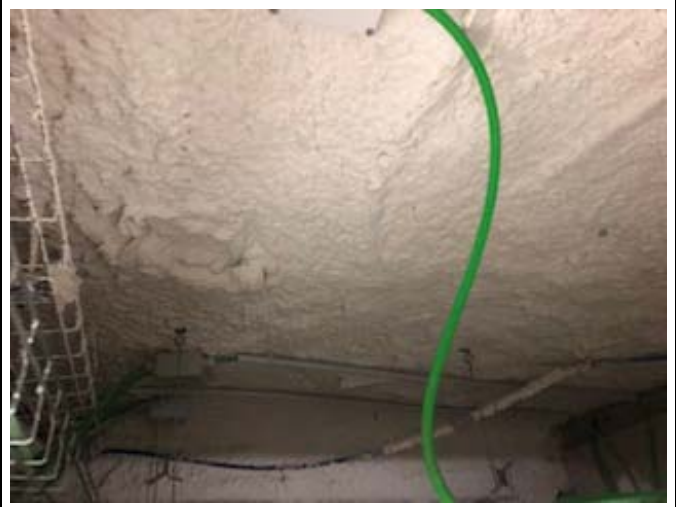
Piano terra – zona con schiuma

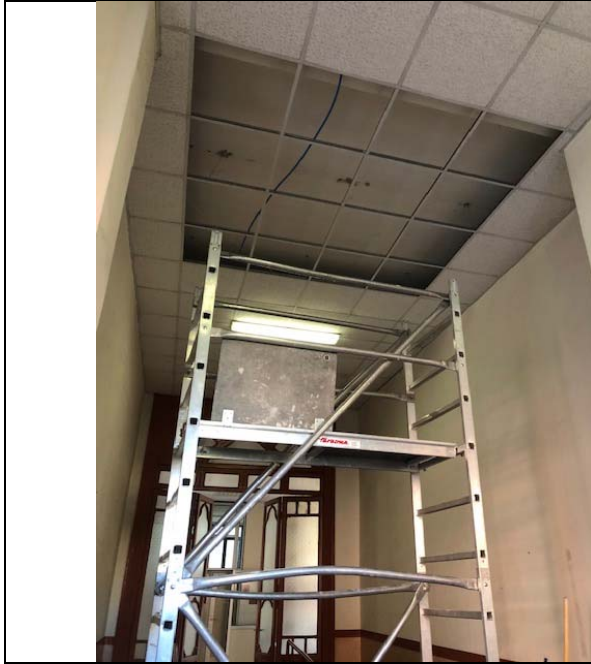
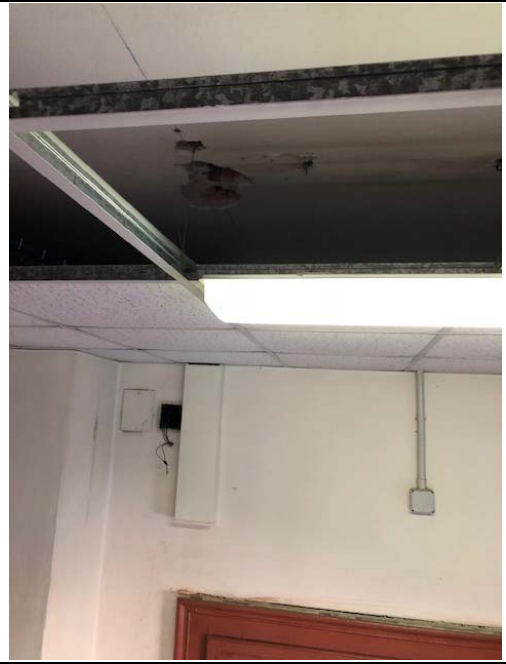
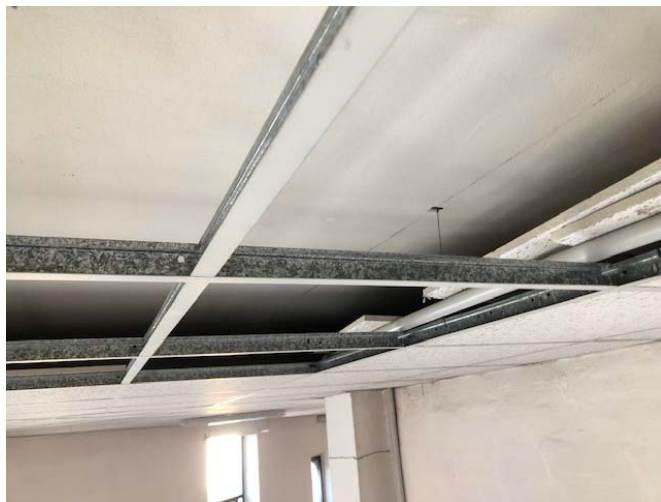
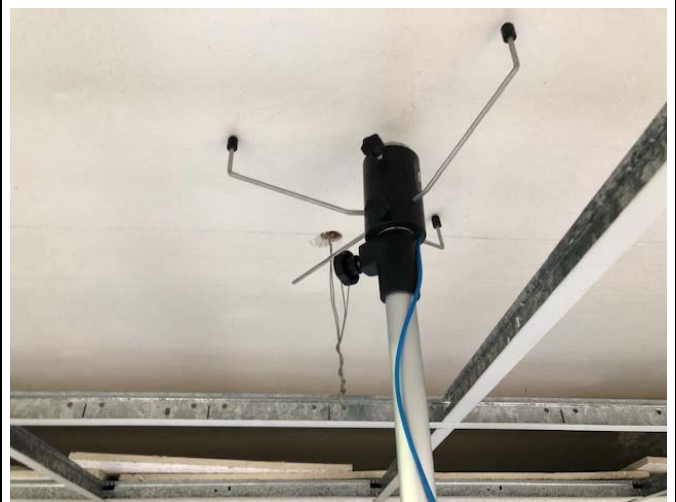
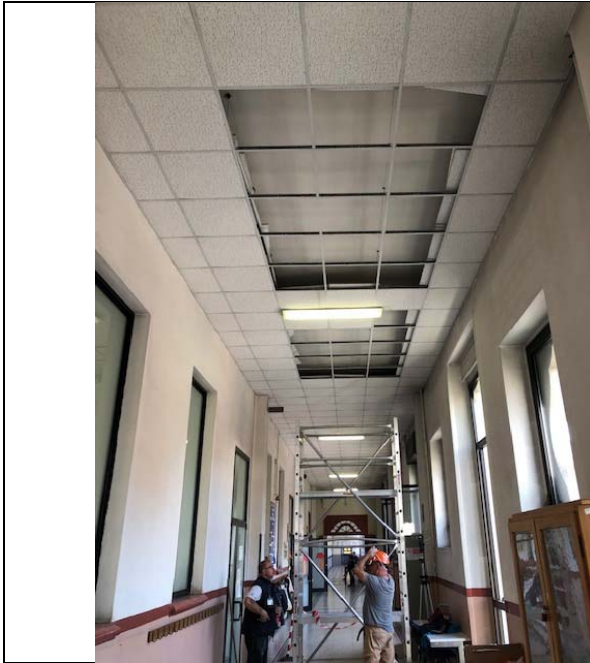
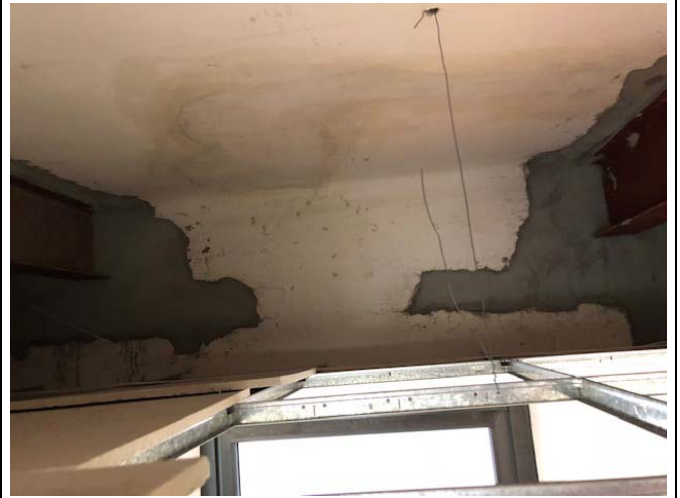
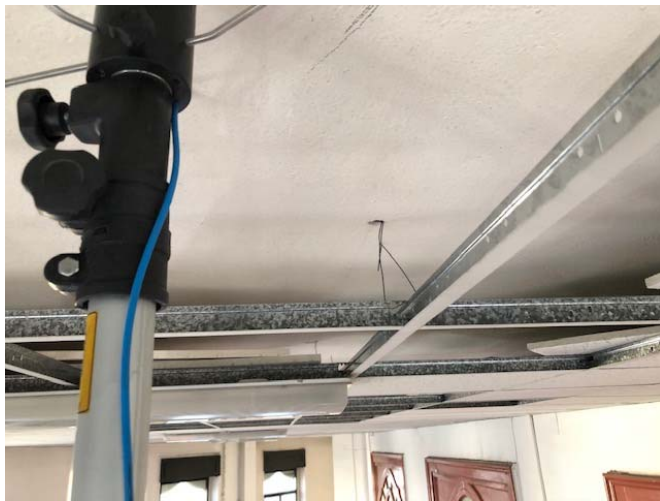
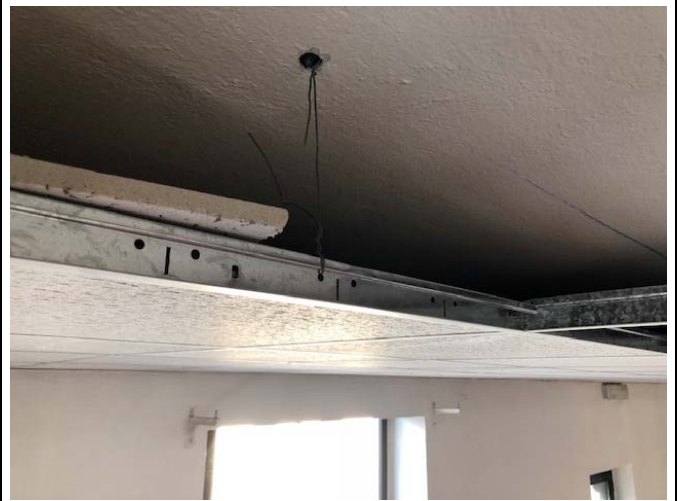
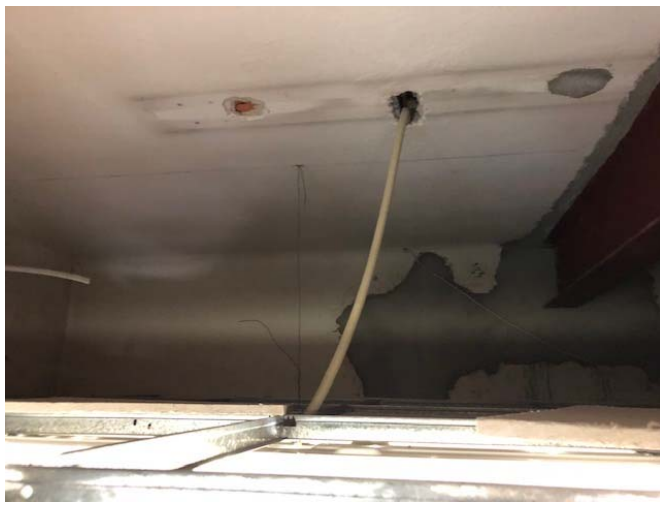
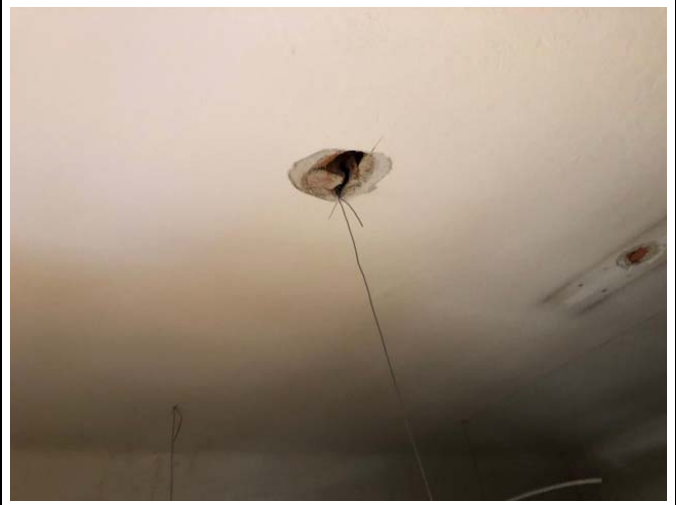
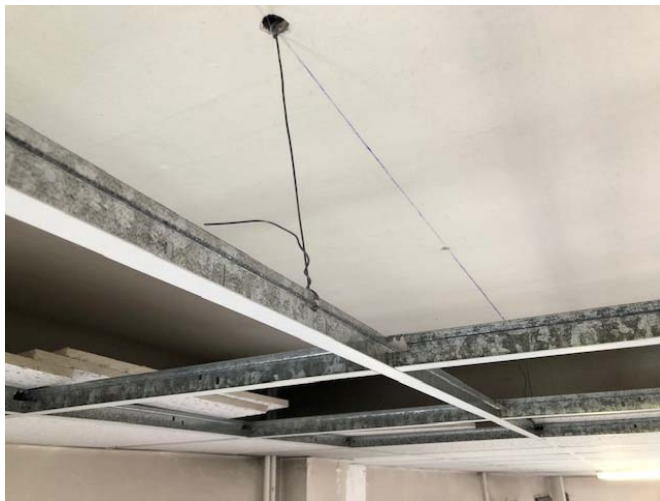
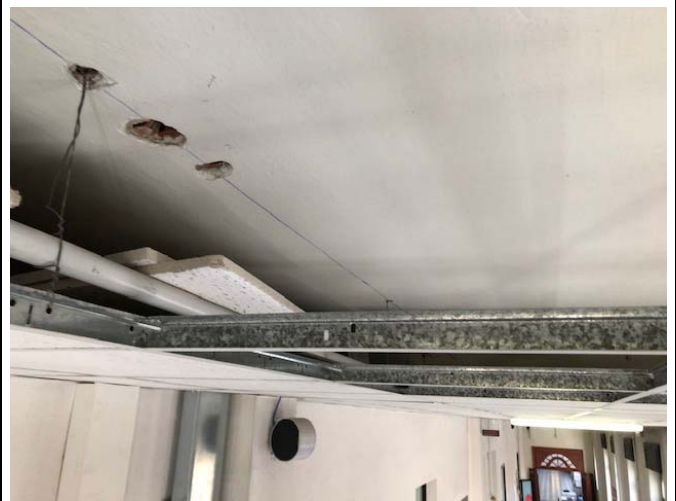
In questo piano tutti i controsoffitti sono stati agganciati sulle pignatte con tasselli e filo di ferro e risultano diversi fori e rotture presenti sul soffitto, dovuti a lavori precedenti.

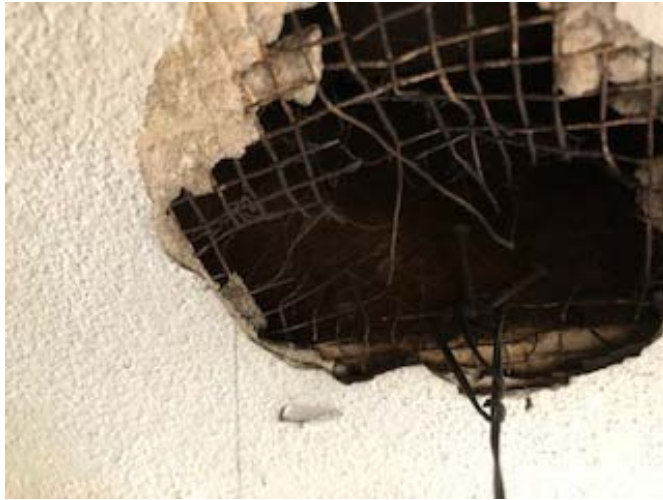
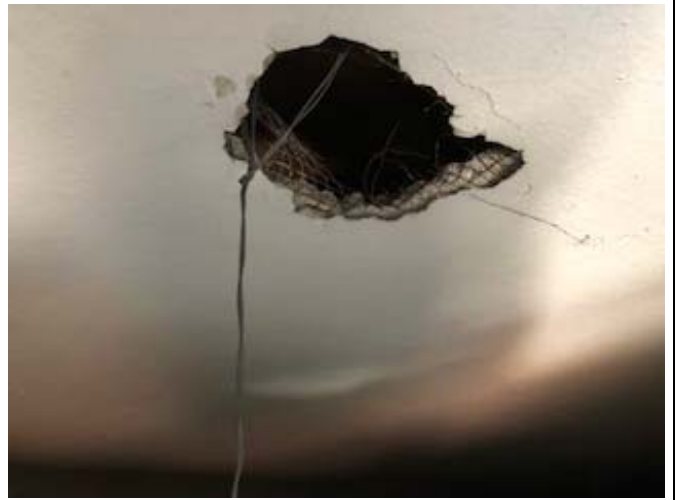
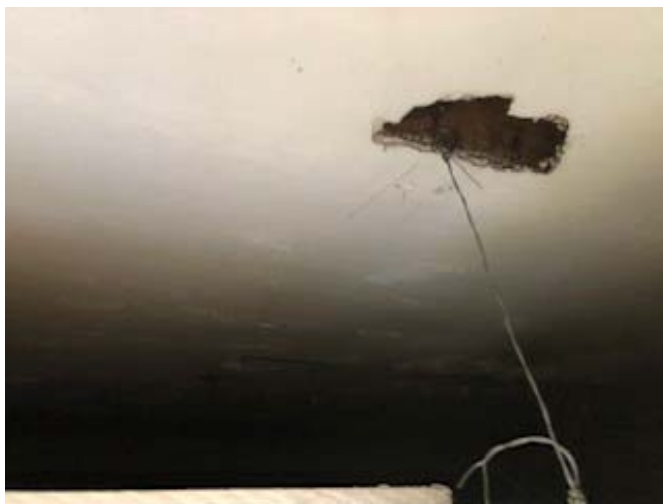
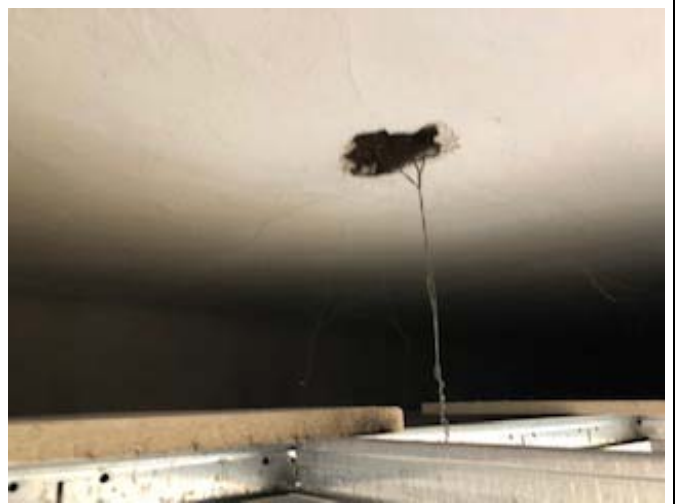
Per quanto riguarda invece il corridoio, bisogna considerare che il solaio è in legno; il controsoffitto è stato attaccato direttamente sulle travi, aprendo dei buchi sull'intonaco.

Tranne nella prima parte verso le scale, dove il soffitto è stato interessato da numerose infiltrazioni che ha reso l'intonaco più friabile e di conseguenza ha perso un po' di consistenza, nel resto del corridoio non risultano essere presenti problematiche particolari.

L'unica criticità consiste nei fori che sono stati realizzati per la messa in opera dei pendini e che hanno in qualche modo alterato una struttura che non avrebbe avuto alcun tipo di problema per anni.

Attorno a questi buchi, infatti, è stato riscontrato un distacco dell'intonachino di finitura ed un lieve ammaloramento dell'intonaco.

Il rischio che invece l'intonaco armato possa distaccarsi dalle travi in legno, risulta quindi essere basso, perché resta sicuramente attaccato alla rete.

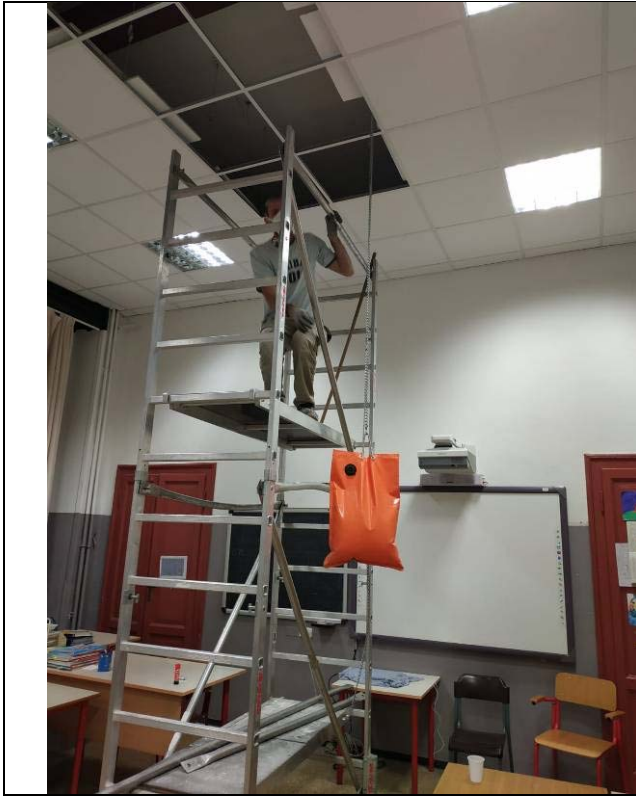
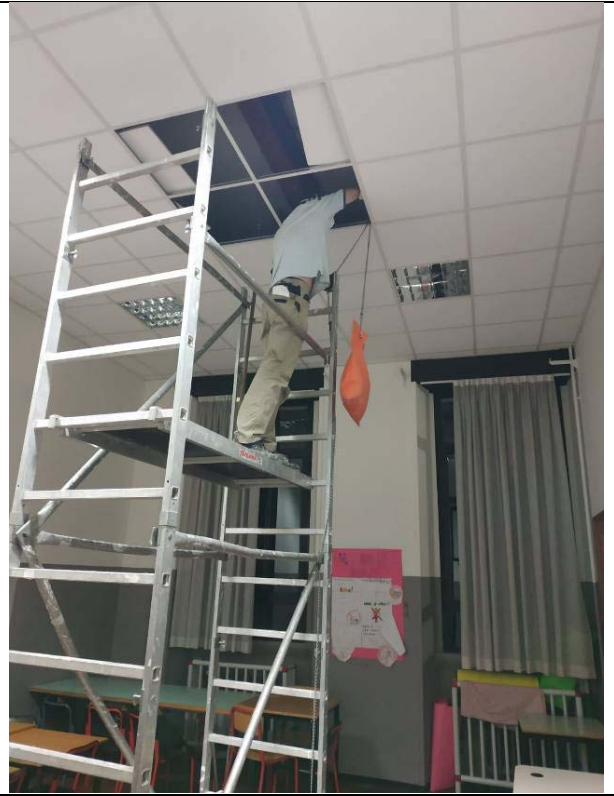
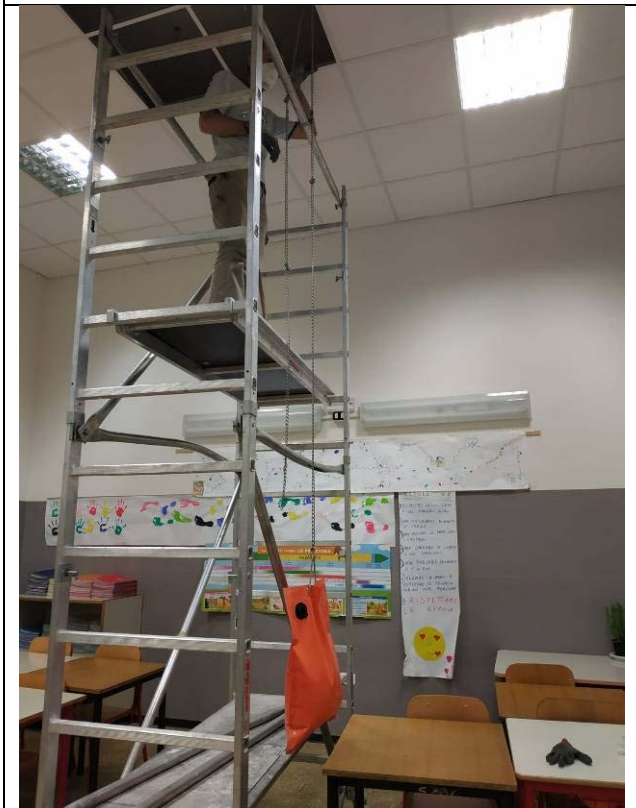
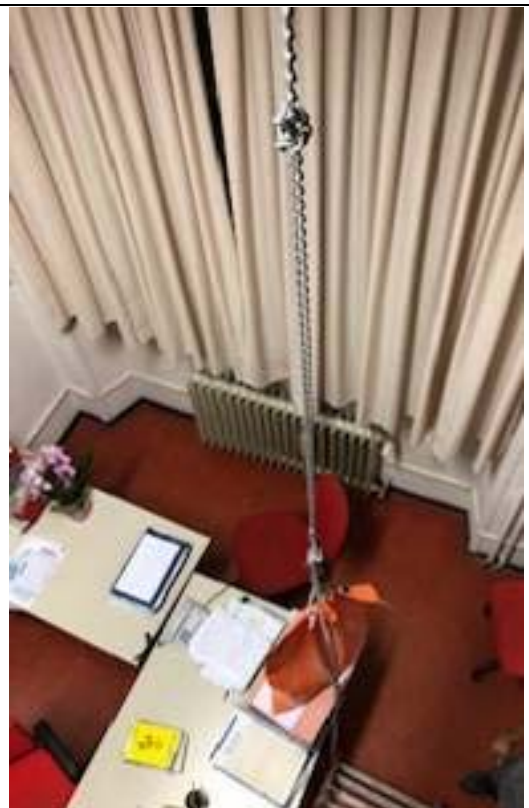
Ai fini di una valutazione complessiva dello stato del solaio, sono state eseguite anche delle prove di trazione sui pendini dei controsoffitti, al fine di verificarne la tenuta. La prova è stata eseguita applicando un carico pari a 2,5 volte il peso sostenuto dal pendino.

Tutte le prove eseguite sono risultate verificate.

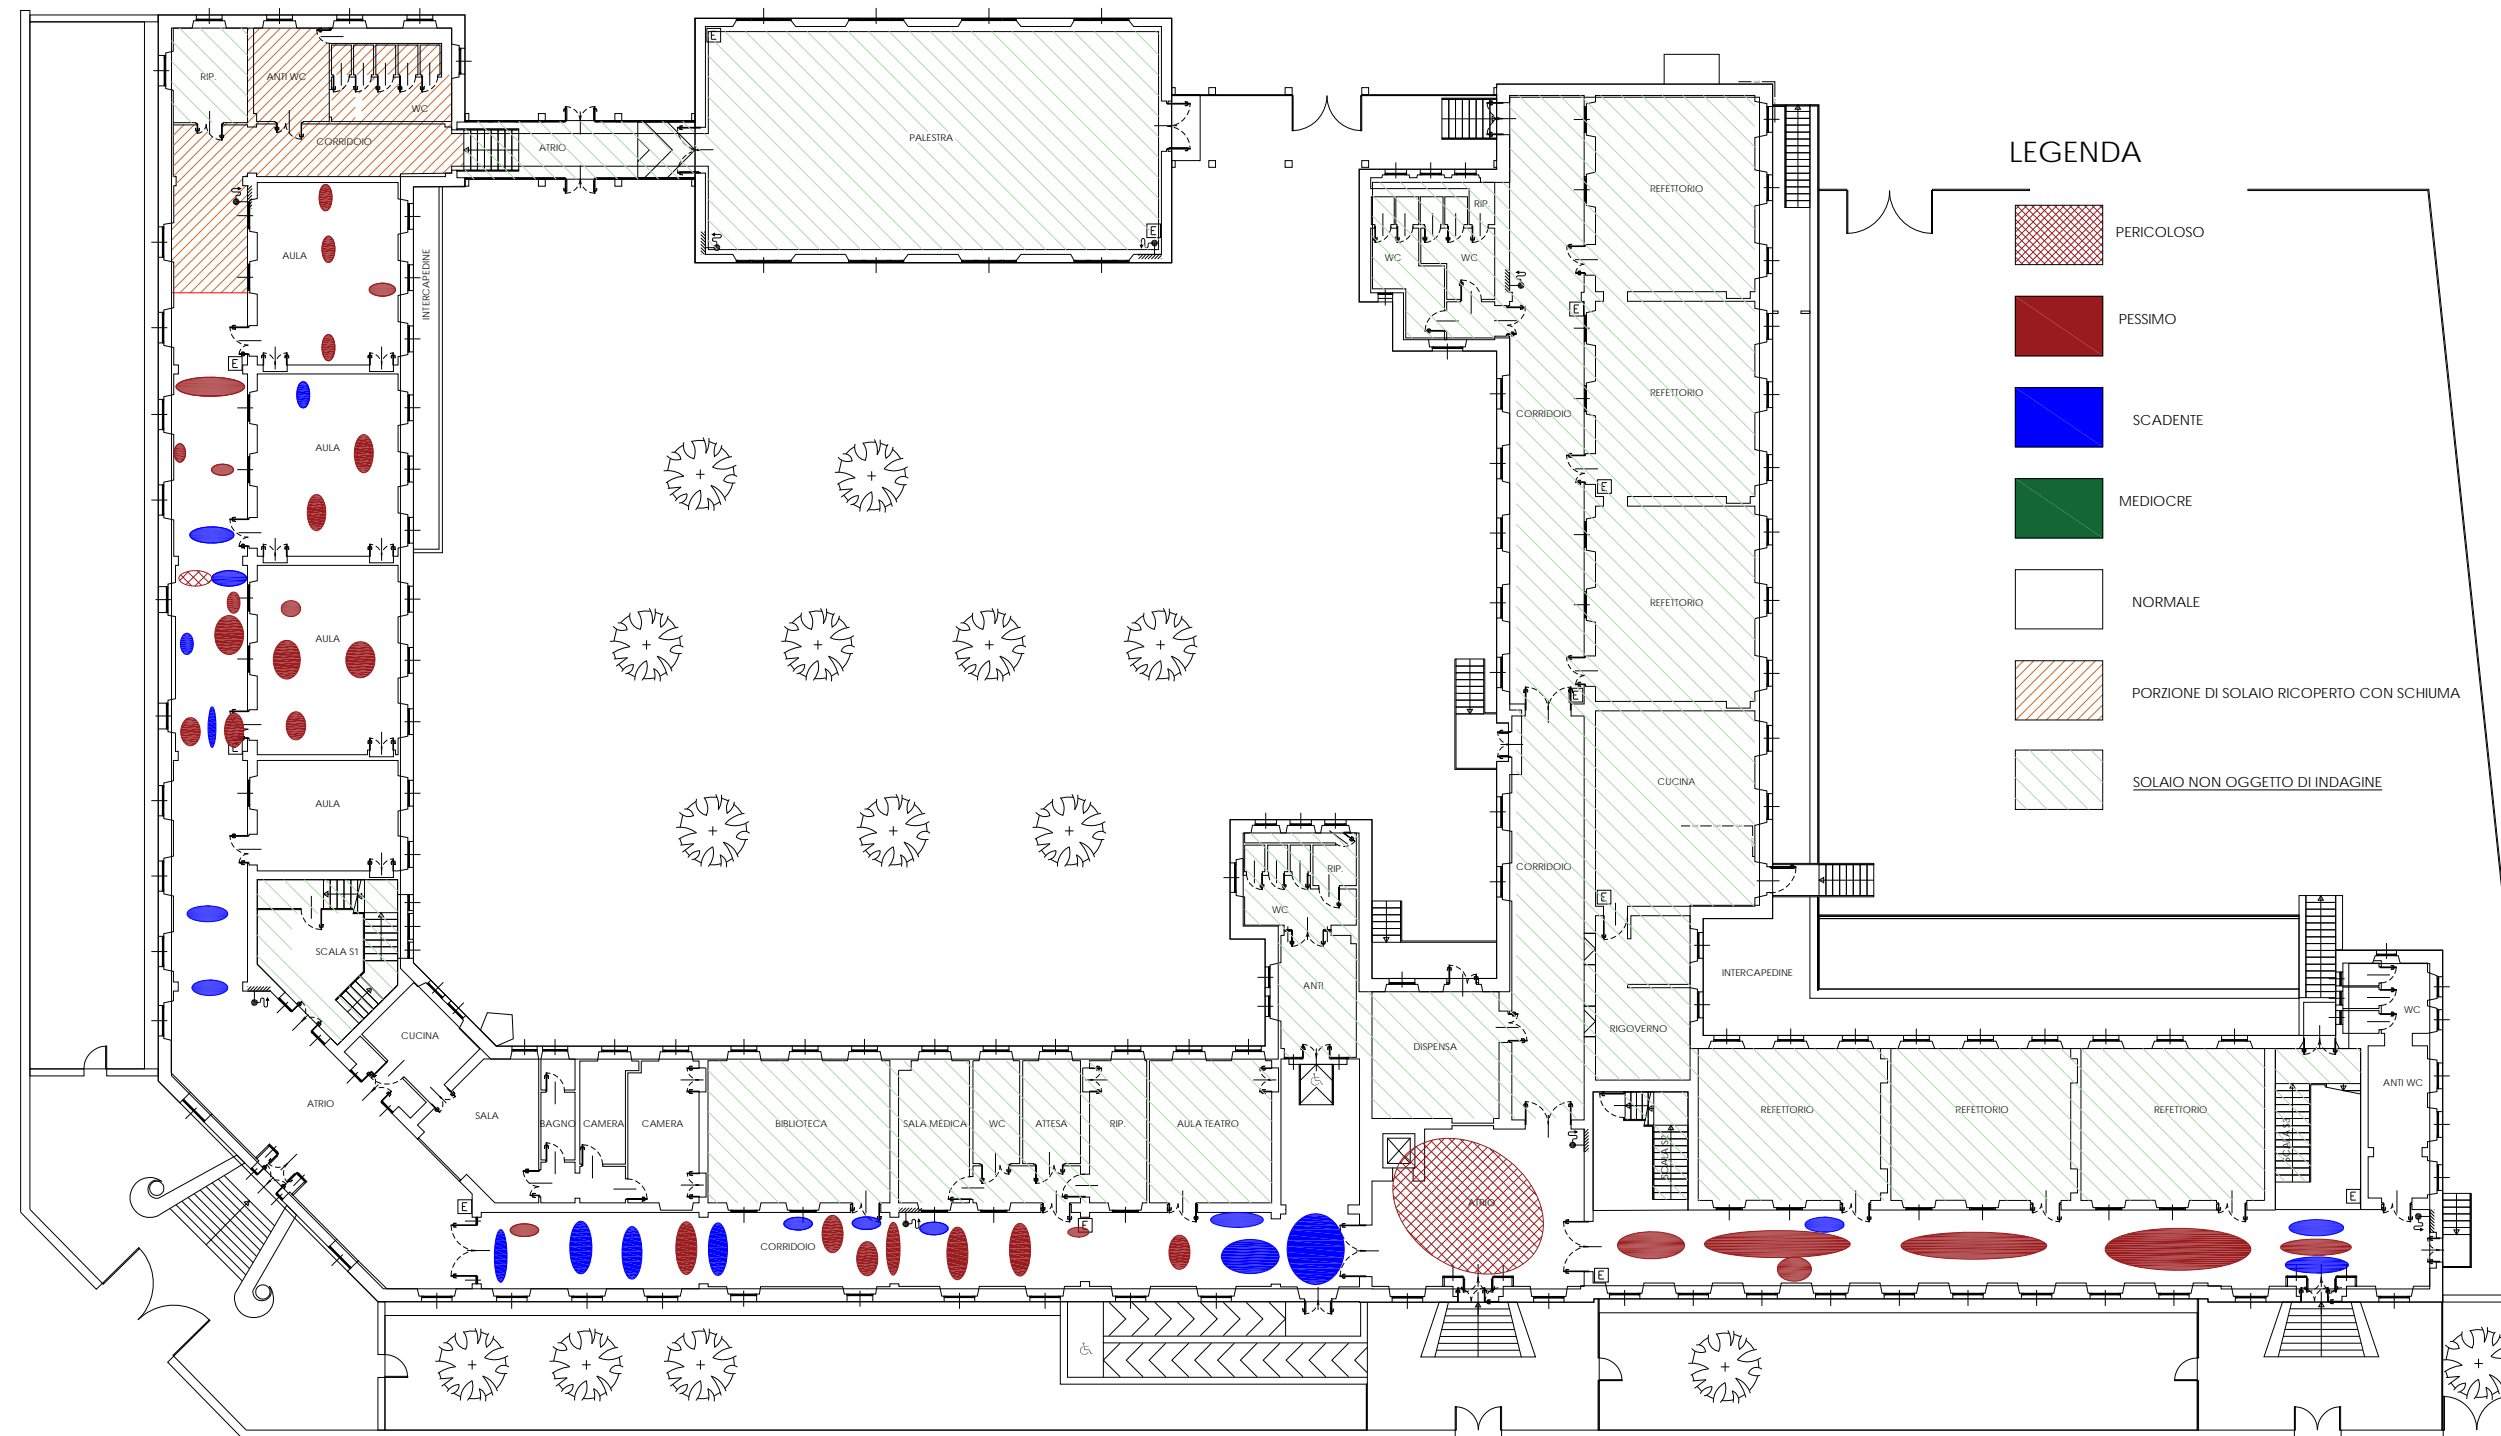
PLANIMETRIA CON RISULTATI DELLE INDAGINI DELLA VERIFICA ALLO SFONDELLAMENTO DEI SOLAI – PIANTO PIANO TERRA

Sono segnalati, pertanto, dissesti già in atto sui quali si ritiene opportuno intervenire immediatamente per mettere in sicurezza le aree (zone con retino e dicitura "pericoloso" nelle tavole seguenti).

In merito alle aree in rosso scuro (dicitura "pessimo"), che indicano la presenza di fenomeni con alto rischio di distacco, si suggerisce di intervenire comunque con celerità, poiché il fenomeno, pur non essendo a rischio crollo imminente, è tuttavia già in atto, ma non se ne conosce la velocità di evoluzione.

Riguardo il le aree identificate con rischio medio-alto o medio-basso (dicitura "scadente" e "mediocre") si segnala, comunque, che il fenomeno dello sfondellamento non è innescato. Tuttavia si ritiene opportuno tenere monitorata la superficie del rivestimento a soffitto al fine di rilevare qualsiasi segnale di attivazione del fenomeno (es. comparsa di fessurazioni nella finitura pittorica) ed eventualmente eseguire un'indagine endoscopica o di un saggio esplorativo al fine di verificare in maniera precisa la gravità di un eventuale distacco del rivestimento stesso o del fondello.
