RELAZIONE DI MONITORAGGIO PERIODICO DEI MATERIALI CONTENENTI AMIANTO E/O DI FIBRE VETROSE ARTIFICIALI

VIA VENINI, 80 – MILANO

SCUOLA PRIMARIA

n. prog. 1379 B

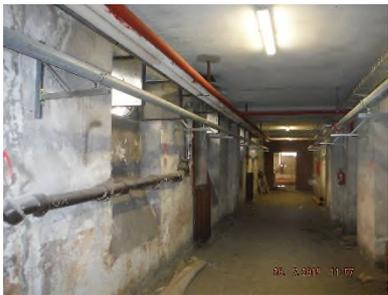
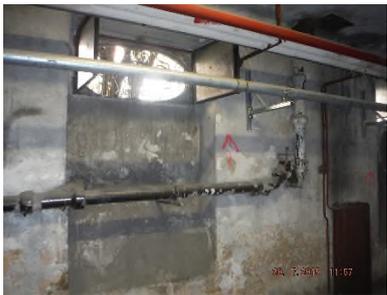
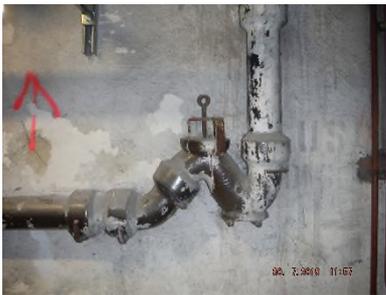
Tabella 3.1

Area: PIANO INTERRATO			
Installazione: SCARICO FOGNARIO			
MCA: INNESTO CEMENTIZIO

Aggiornamento della valutazione del rischio		Data monitoraggio	Data precedente monitoraggio
		30/07/2019	11/07/2018
<i>Definizione secondo DM 6/9/1994</i>	Esito valutazione	2c – Materiale danneggiato	2c – Materiale danneggiato
	Misure d'intervento	Rimozione	Rimozione
<i>Indice VERSAR</i>	Esito valutazione	4	4
	Misure d'intervento	Riparazione delle aree danneggiate	Riparazione delle aree danneggiate
<i>Indice di Degrado</i>	Esito valutazione	---	---
	Misure d'intervento	---	---
<i>Definizione secondo linee guida 25/3/2015 e 12/11/2016</i>	Esito valutazione	---	---
	Misure d'intervento	---	---

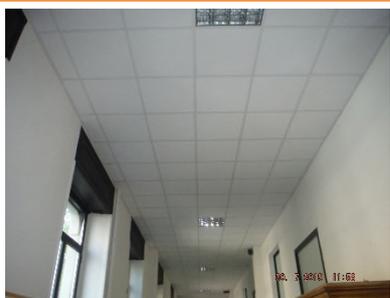
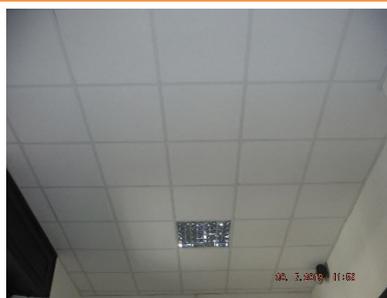
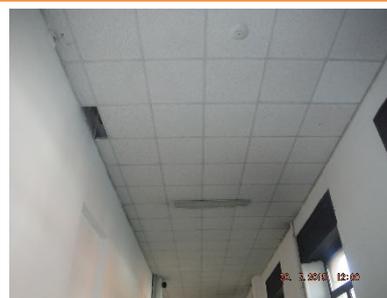
Tabella 3.2

Area: **PIANO TERRA, PRIMO E SECONDO**

Installazione: **CONTROSOFFITTO**

FAV: **LANE MINERALI**

Aggiornamento della valutazione del rischio		Data monitoraggio	Data precedente monitoraggio
		30/07/2019	11/07/2018
<i>Definizione secondo DM 6/9/1994</i>	Esito valutazione	---	---
	Misure d'intervento	---	---
<i>Indice VERSAR</i>	Esito valutazione	---	---
	Misure d'intervento	---	---
<i>Indice di Degrado</i>	Esito valutazione	---	---
	Misure d'intervento	---	---
<i>Definizione secondo linee guida 25/3/2015 e 12/11/2016</i>	Esito valutazione	Lane minerali H351 (DLGS-2ES < 6 µm - contenuto ox >18%) Cancerogeno di categoria 2 - Sospettato di provocare il cancro per inalazione	Lane minerali H351 (DLGS-2ES < 6 µm - contenuto ox >18%) Cancerogeno di categoria 2 - Sospettato di provocare il cancro per inalazione
	Misure d'intervento	Manipolazione con cautele	Manipolazione con cautele

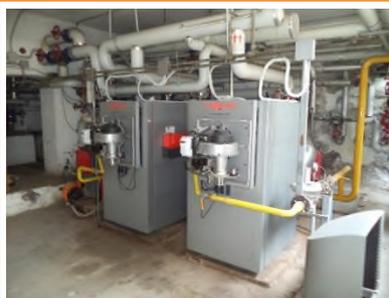
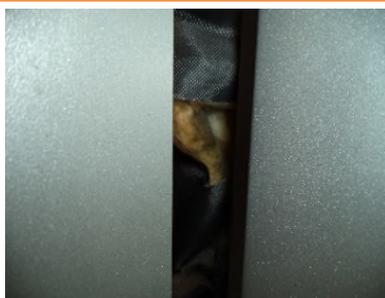
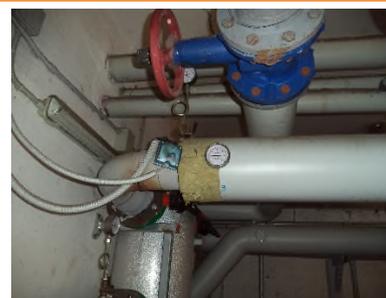
Tabella 3.3

Area: **PIANO INTERRATO – CENTRALE TERMICA**Installazione: **TUBAZIONI CALORE E CALDAIE**FAV: **LANE MINERALI**

Aggiornamento della valutazione del rischio		Data monitoraggio	Data precedente monitoraggio
		30/07/2019	11/07/2018
<i>Definizione secondo DM 6/9/1994</i>	Esito valutazione	---	---
	Misure d'intervento	---	---
<i>Indice VERSAR</i>	Esito valutazione	---	---
	Misure d'intervento	---	---
<i>Indice di Degrado</i>	Esito valutazione	---	---
	Misure d'intervento	---	---
<i>Definizione secondo linee guida 25/3/2015 e 12/11/2016</i>	Esito valutazione	Lane minerali H351 (DLGS-2ES < 6 µm - contenuto ox >18%) Cancerogeno di categoria 2 - Sospettato di provocare il cancro per inalazione	Lane minerali H351 (DLGS-2ES < 6 µm - contenuto ox >18%) Cancerogeno di categoria 2 - Sospettato di provocare il cancro per inalazione
	Misure d'intervento	Manipolazione con cautele	Manipolazione con cautele
