RELAZIONE DI MONITORAGGIO PERIODICO DEI MATERIALI CONTENENTI AMIANTO E/O DI FIBRE VETROSE ARTIFICIALI

VIA VENINI, 80 – MILANO

SCUOLA PRIMARIA

n. prog. 1379 B

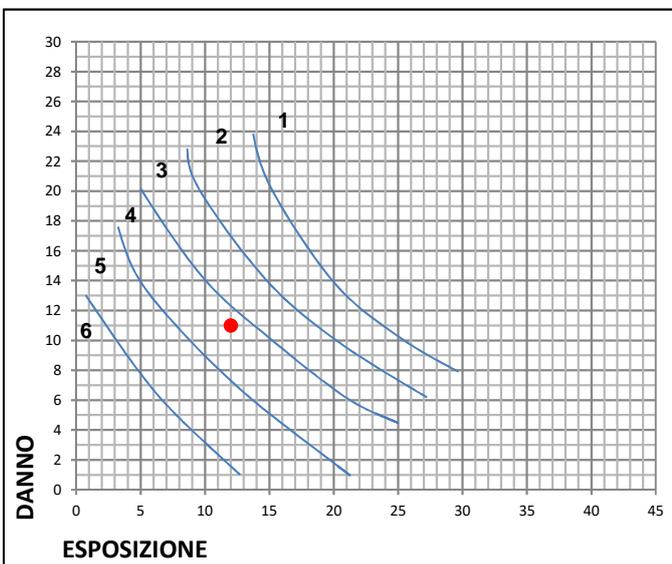
DANNO		
TIPOLOGIA DI DANNO	CLASSI	PUNTEGGIO
<i>Fisico</i>	Alto (5) Moderato (4) Basso (2) Nullo (0)	2
<i>Acqua</i>	Presente (3) Assente (0)	0
<i>Vicinanza a oggetti soggetti a manutenzione</i>	< 0,3 m (3) 0,3÷1,5 m (2) > 1,5 m (0)	2
<i>Tipologia di materiali</i>	Tubazioni (0) Caldaie/serbatoi (1) Sistemi vent. (3) Soffitto e pareti (4) Altro (0-4)	1
<i>Potenzialità di contatto</i>	Per distanze < 3 m Elevata (8) Media (5) Bassa (2) Per distanze > 3 m Elevata (5) Media (3) Bassa (0)	5 0
<i>Contenuto di asbesto</i>	1÷30% (1) 30÷50% (3) >50% (5)	1
TOTALE DANNO		11

ESPOSIZIONE		
TIPOLOGIA DI DANNO	CLASSI	PUNTEGGIO
<i>Friabilità</i>	Alta (6) Moderata (3) Bassa (1) Nessuna (0)	1
<i>Area</i>	< 1 mq (0) 1÷10 mq (1) 10÷100 mq (2) >100 mq (3)	2
<i>Struttura dei muri</i>	Grezza (4) Rugosa (3) Fine (2) Liscia (1)	2
<i>Ventilazione</i>	Presenti (1) Assenti (0) In aspirazione (4) In uscita (2)	0
<i>Movimento d'aria</i>	Elevata (5) Media (2) Bassa (0)	0
<i>Attività</i>	Elevata (5) Media (2) Bassa (0)	0
<i>Pavimentazione</i>	Moquettes (4) Piastrille (2) Calcestruzzo (1) Altro (1 - 4)	2
<i>Barriere</i>	Controsoffitto (1) Incapsulamento (2) Grate (3) Nessuno (4) Altro (0÷4)	4
<i>Popolazione</i>	< 10 (1) 10÷200 (2) 200÷500 (3) 500÷1000 (4) > 1000 (5)	1
TOTALE ESPOSIZIONE		12

Interpretazione dati (grado di urgenza della bonifica)	
ZONA 1	Rimozione immediata
ZONA 2	Rimozione quanto prima possibile. La rimozione può essere rimandata alla prima occasione utile (es. vacanze estive in una scuola), ma senza aspettare l'occasione di un intervento di manutenzione straordinaria dello stabile.
ZONA 3	Rimozione programmata. La rimozione può essere affrontata nell'ambito dei programmi di manutenzione e ristrutturazione dell'edificio
ZONA 4	Riparazione. Le aree danneggiate dovrebbero essere sistemate con interventi limitati di confinamento o incapsulamento.
ZONA 5	Monitoraggio periodico. Controllo periodico delle aree al fine di assicurare che non si verifichino danni ulteriori.
ZONA 6	Nessuna azione immediata. Rilascio di fibre improbabile. Non occorre attuare alcun intervento.
